平成21年度
環境技術実証事業
山岳トイレ技術分野

山岳トイレし尿処理技術 実証試験結果報告書

実 証 機 関 : 財団法人 日本環境衛生センター
環 境 技 術 開 発 者 : 株式会社 ティー・エス・エス
技 術 ・ 製 品 の 名 称 : T S S 汚 水 処 理 シ ス テ ム ー 非 水 洗 方 式
(水不要ー生物処理ー土壌方式)

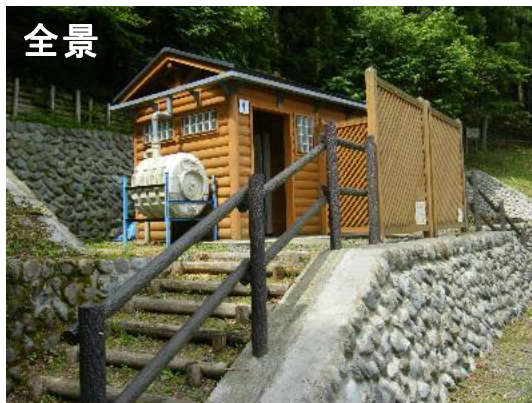
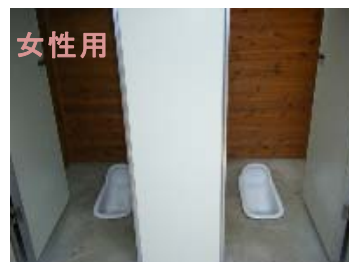
図 4-2-1 実証試験対象トイレ(その1:トイレユニット～消化槽)

実証試験対象技術の仕様、及び「奥多摩湖いこいの路いこいの広場」に設置されている装置の仕様を表4-2-1～4-2-2及び図4-2-1～4-2-2に示す。
